Det regnfulde efterår og vinter 2019-20 og den store sø!

Jeg vil hermed gerne komme med mine betragtninger og registreringer omkring vores grøfter og dannelsen af den meget store sø i februar 2020. Jeg bor på Solbakken og har kunne følge det på tætteste hold og selve området har min interesse!

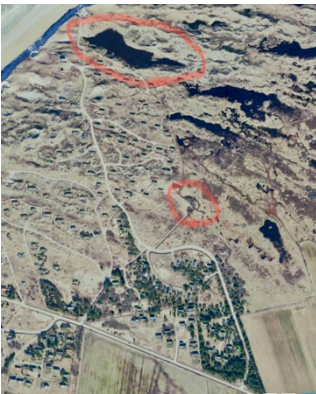
Luftfoto feb. marts 2020.
Stor rød markering af søen.
Mindre markering af Pilesøen.

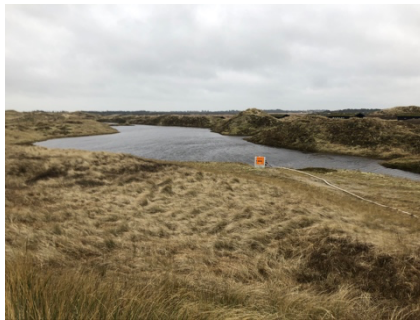
Sø og pumpe den 10. marts 2020
Set fra toppen af klitten hvor vi går
ned til stranden.

På grund af den høje vandstand i søen i begyndelsen af marts var der fare for, at vandspejlet ville nå samme niveau som afløbet fra grøften og dermed sætte afløbet helt i stå og med mulig oversvømmelse af de lavtliggende huse som følge. Der blev derfor bestilt en pumpe efter at der var indhentet den nødvendige godkendelse til udpumpning til stranden fra kommunen.

Vejret ændrede sig heldigvis til det gunstige efter pumpen var stillet op. Den type pumpe, som var blevet opstillet, viste sig at være fuldstændig utilstrækkelig til at kunne gøre nogen som helst forskel, hvis det regnfulde vejr var fortsat!

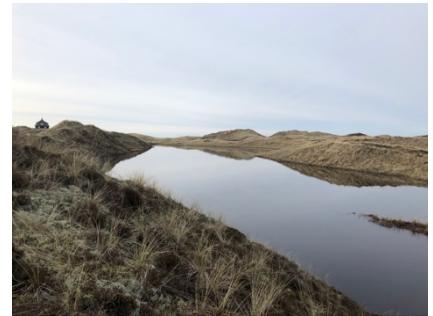
Søen den 7. marts 2020 set fra
nordlige ende og med Enggards
sommerhus øverst til venstre.

Den sidste del af den åbne grøft fra Pilesøen til indløbet i betonrøret blev først gravet op i uge 9 2020. Grøften så ikke ud til at have været vedligeholdt i mange år og op til indløbet af betonrøret var der en tæt bevoksning af hybenroser. Specielt dette stykke grøft er vigtigt at få vedligeholdt, da bunden af grøften sætter afdrænings-koten for vandet i jorden til gavn for husene i det lavtliggende område i våde perioder. Udløbsrøret til søen var stadig frit omkring 1. februar 2020, men herefter steg vandspejlet i søen konstant i hele februar, hvor udløbet ikke mere var synligt. Den 2. marts målte jeg det som skulle blive den højeste vandstand i søen, som senere blev fastsat til kote 9,634 meter **som var 11,6 cm under bunden af indløbet fra grøften. I løbet af februar (kun en måned) steg vandspejlet i søen med hele 1 meter.**

Det høje vandspejl i søen var årsag til opstuvning af vand langt ind i afløbsrøret fra den åbne grøft, som igen forsinkede afløbet fra den åbne grøft hvor vandet kom til at stå meget højt i grøften med konstant jojo-effekt når det regnede - op og ned efter regnvejr og med blankt vand på matrikler til huse i området fulgte samme jojo-effekt. Vandet faldt dog til ro 24 timer efter regnens ophør og sank tilbage i grøfterne og på grundene.

Alle vores grøfter skal gennemgås om sommeren eller tidlig efterår sammen med alle underløb! Samme årstid bør være gældende for eventuel opgravning, så grøfterne står klar til "sæsonen for vand" og samtidig undgår vi at trykke vores rabatter som det desværre er sket ved opgravning sent på året hvor jorden har været regnvåd.
