Drift og vedligehold af grøftesystemet for GF Solbakken, Kandestederne.

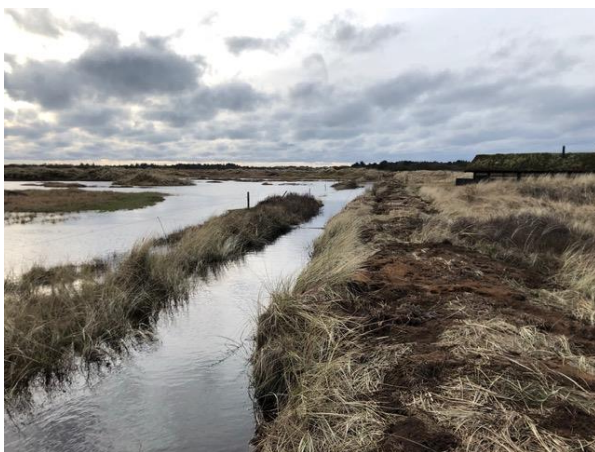
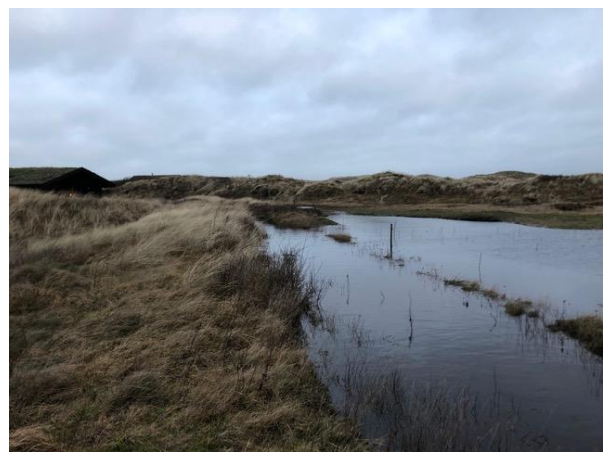
Grøftesystemet for GF Solbakken (vist på bilag 1) ender øst for Solbakken 44, hvor det løber i et betonrør med en diameter på 25 cm. Herfra løber det knap 200 m i rør, inden det løber ud i lavningsområdet nord for S. 70. Opmålte koter fremgår af bilag 2. Vinteren 2019/2020 var ekstrem våd og vandet steg i lavningsområdet (søen), så det til sidst nåede op i kote 9.63. Rørudløbet i søen var således under vandspejlet, hvorved mængden af vand fra grøften, der kunne ledes til søen, blev reduceret. Samtidigt med at vandet stuede op i grøften, steg det også op nedefra ved S. 42 og S. 44, som det ses af nedenstående fotos. Det er omkring 20 år siden en lignende situation er blevet observeret.

Foto 1 og 2 - Grøften før udløb ved S. 42 og 44 (1. feb. 2020)

Det er med til at forværre problemet, at der kan løbe vand til grøften fra området øst for S. 42. For at afhjælpe dette, blev brinken efterfølgende forhøjet med sandsække på den laveste strækning. Sandsækkene blev dækket med "græstørv", så de ikke kan ses og fremstår i dag som en naturlig brink. For yderligere at afhjælpe en lignende fremtidig situation, kan brinken forhøjes på en længere strækning end det allerede udførte.

Brinken mod øst forhøjes på en længere strækning end det allerede udførte.

1. Bestyrelsen indkalder til en arbejdsdag i efteråret, hvor sandsække fyldes og lægges på brinken til forhøjelse af denne.
2. Grøfteudvalget fastlægger kommende brinkhøjde inden arbejdsdagen.
3. Bestyrelsen hyrer Aagaard Entreprenør til at lægge "græstørv" over sækkene.

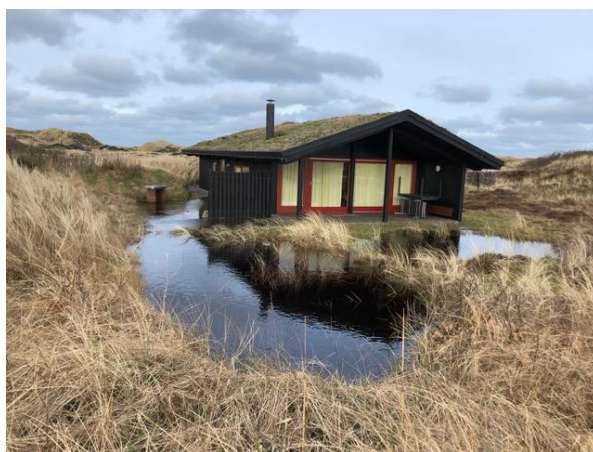
Foto 3 - Opstigende vand ved S. 44

Såfremt der alligevel kommer en fremtidig situation, hvor opstigende vand risikerer at oversvømme enkelte sommerhuse foreslås det, at de pågældende grundejere pumper vandet væk helt tæt ved husene for at sænke vandstanden lokalt. Dette vil kunne gøres med f.eks. en drænpumpe, hvilket en kloakmester vil kunne rådgive yderligere om.

Hvis der igen stuver vand op ved S. 42 og S. 44 pumpes vandet væk fra området tæt ved husene til lokal lavning mod nordvest.

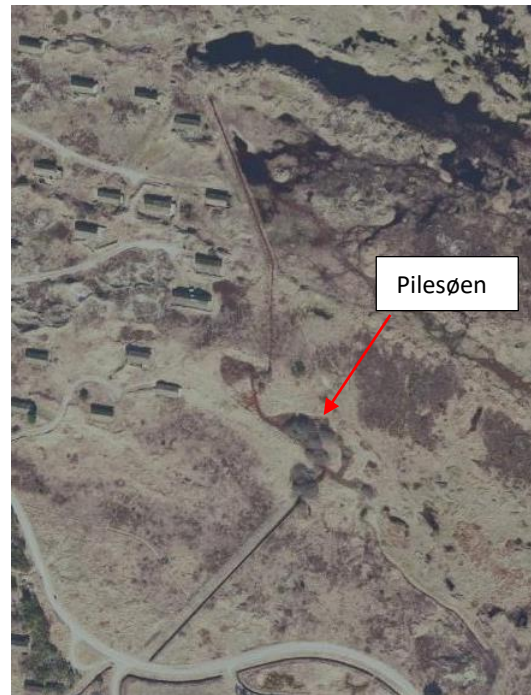
Der har været tale om at grave grøften dybere ved Pilesøen, hvor der blev fældet en del pil i forbindelse med arbejdsdagen i april 2021, således at maskiner fremover vil kunne komme frem. Luftfotoet på figur 3 er taget omkring ekstremhændelsen i marts 2020, idet der er vand i lavninger og sø. Som det fremgår af figur 3, var der ikke opstuvning af vand i området ved Pilesøen under ekstremhændelsen. Dette skyldes at området kotemæssigt ligger omkring 60 cm højere end området nede ved udløbet. Der er således ikke brug for at grave grøften dybere ved Pilesøen, da dette vil medføre at vandet ledes hurtigere ned til udløbet hvor problemet er. Grøfteudvalget foreslår derfor, at der ikke udføres yderligere arbejde ved Pilesøen for nuværende.

Figur 1. Luftfoto af området ved Pilesøen (marts 2020)

Der udføres ikke gravearbejde ved Pilesøen for nuværende.
